**Alternativa para la protección de instalaciones turísticas ante la
ocurrencia de eventos erosivos extremos en la playa de Varadero.**

**An alternative for the protection of tourist facilities before the occurrence of extreme e
events at Varadero beach.**

Amaury Alvarez, José Luis Juanes, Carlos García

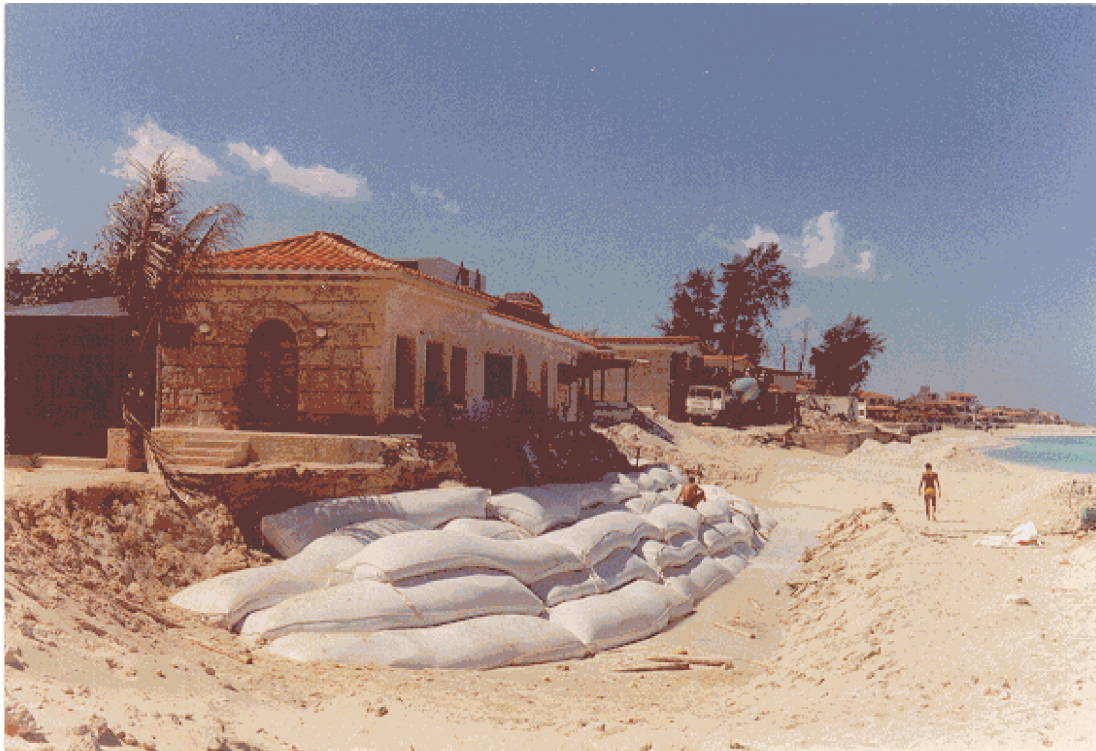
Foto 1. Vista de la estructura del Brocal.

Photo 1. View of the structure at El Brocal Restaurant.

Los trabajos se inician abriendo una zanja lo más próximo a los cimientos de la instalación y profundizando, si es posible, hasta el substrato rocoso.

Posteriormente los sacos se colocan dentro de la zanja y con el empleo de bombas hidráulicas se llenan con una mezcla de agua y arena al 15 % extraída directamente de la zanja. El agua se filtra a través de las paredes de los Sandtainers y la arena queda retenida en el interior hasta llenar el saco de manera compacta. En la foto 1 se muestra una vista de la estructura del Restaurante El Brocal después de su terminación. Luego de terminada la estructura, se cubre con arena y se reconstruye el perfil de la playa y la duna (ver foto 2).

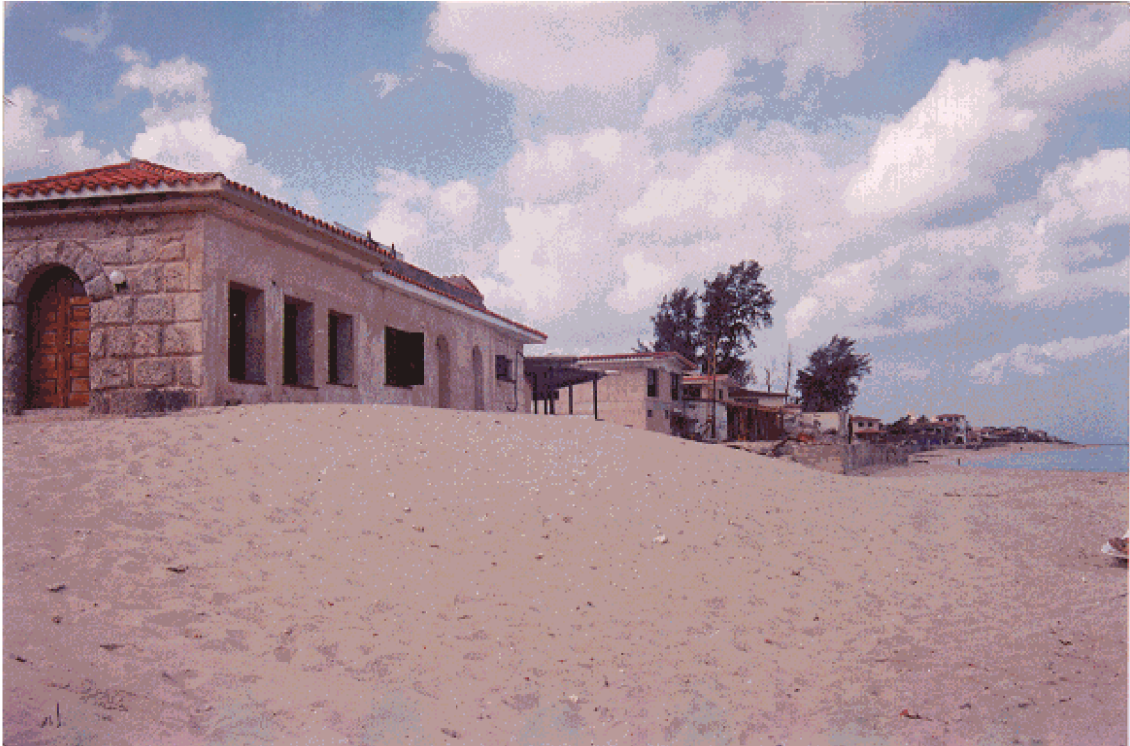
Foto 2. Duna artificial conformada sobre la estructura.

Photo 2. Artificial dune formed over the structure.

En períodos de calma, la estructura de Sandtainers armoniza con el entorno que ofrece el desarrollo turístico de la playa, pues una vez terminada la colocación de los Sandtainers se cubren con arena por medio de una duna artificial (ver foto 2). Los sacos solo vuelven a destaparse cuando las olas de eventos con características excepcionales alcancen a los mismos.
